# SON HAVNELAGER

## FUKT I TAK

**Jarle Hatlelid AS**

Dokumentnr. 2115 - 01  
Versjon 2  
Utgivelsesdato 10.05-2021  
Utarbeidet Jarle Hatlelid

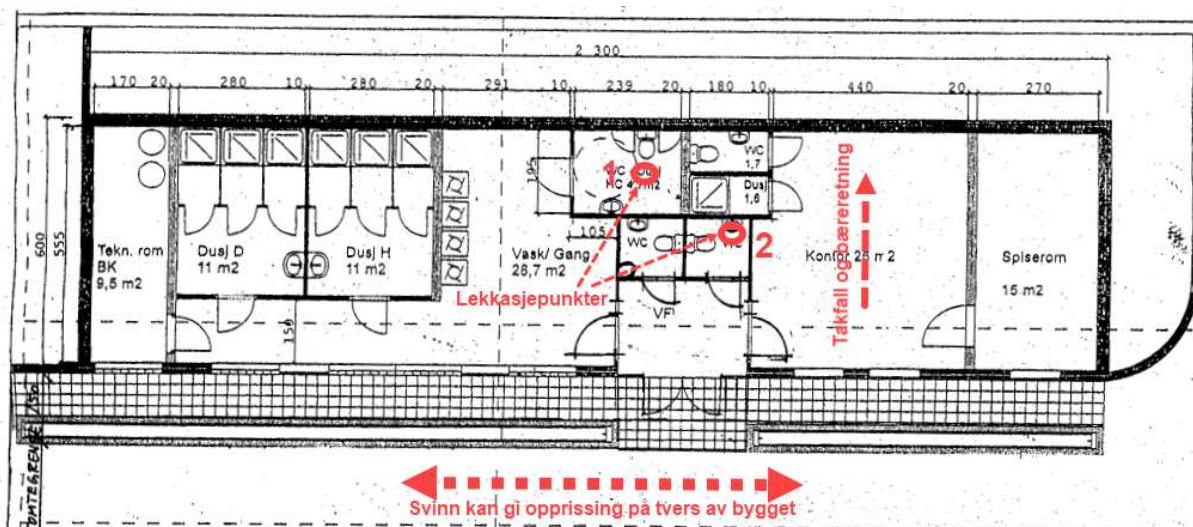
Punkter med vanninnsig er markert med røde ringe.

Med stiplet linje under tegning viser jeg i hvilken retning man får størst effekt av svinnekrefter. All betong trekker seg noe sammen ved herding. Svinn på tvers er neppe merkbart p.g.a. kort avstand og at belastning gir trykk i overkant som hindre at riss oppstår – man får heller litt nedbøyning.

I byggets lengderetning vil det naturlig oppstå gjennomgående riss tvers på bygget og ved lekkasjer i membran eller ev. kondens vil disse rissene være riss som samler og slipper ned fuktigheten.

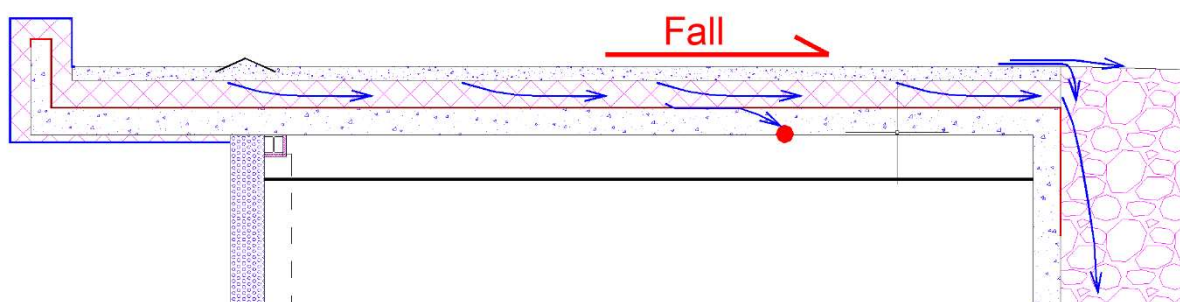
#### 3.1.1 Nedbør / skader i membran?

Figuren viser hvordan nedbør i hovedsak transporteres over bakkant av dekket og ut over og i terrenget. Noe vann trenger gjennom den 100mm tykke betongen og ned i isolasjonen og ned til membranen og dette vannet siger mot kanten av bygget og går ut i terrenget. Det meste vannet forsvinner over kanten som overflatevann og det vil være en rel. liten andel som ev. finner et hull og gir lekkasje. Om limingen til betongen har mangler vil lekkasjen i taket være på andre steder enn hullet i membranen.

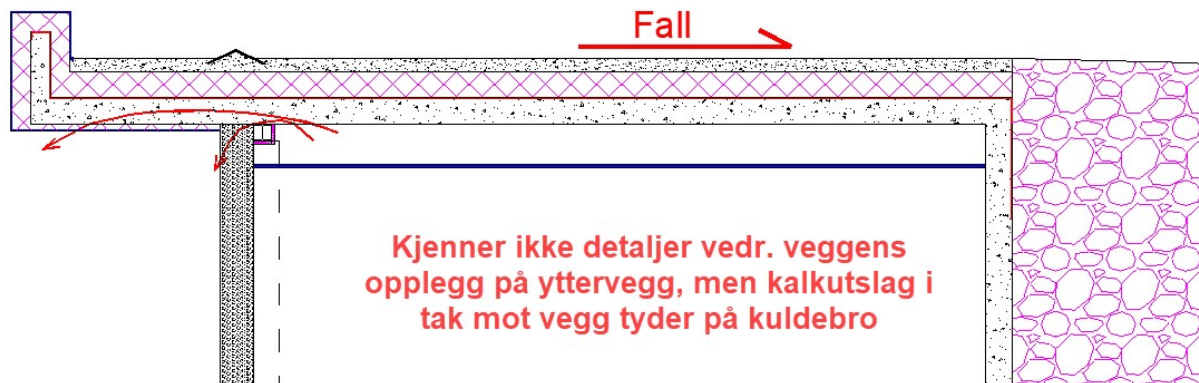
### 3.2.1 Kuldebro?

Med kunnskap om hvordan vegg og dekke er bygget i detalj vil kunne forklare omfanget av eventuell kuldebro. Hvor mye isolasjon er det under og rundt utkrager. Piler viser varmetransport, om det er kuldebroer, som medfører lavere temperatur i betong over stålbjelke.

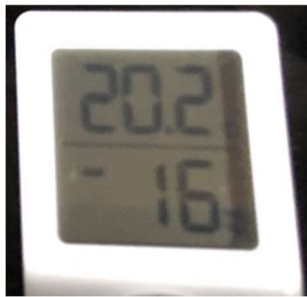
### 3.2.2 Utettheter som gir kondens

Det er plassert et hygrometer under hvert av de aktuelle lekkasjepunktene og ved befaring var 16% RF register under lekkasjepunkt 1. Dette er overraskende og spesielt tørr luft. Luften er her tørrere enn rommet under. RF synker når temperatur øker og varm luft er lettere enn kald. Kuldebroer og utettheter vil imidlertid kjøle luften i et lukket rom over himling. Det kan tyde på at en utett detalj i overgang vegg / dekkel og «gunstig» vindretning fører uteluft (5grader og antatt RF 50%). Om denne luften får dominere luften over himling vil nettopp RF bli ca. 15-20%. (Se Mollier diagram).

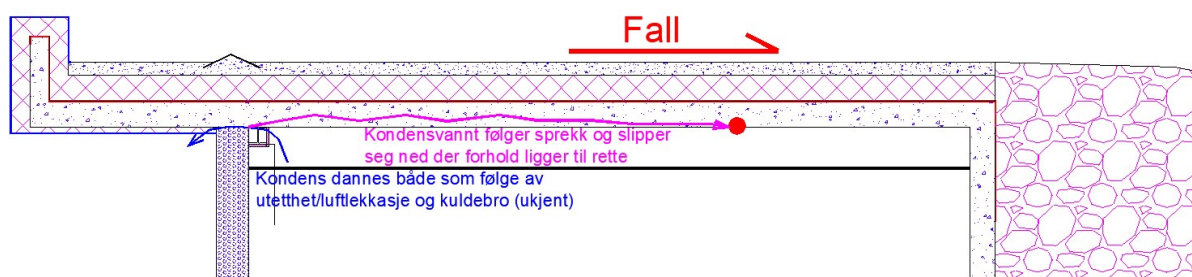
Inspeksjon av tak viser riss med kalkutslag fra lekkasjepunkt på tvers av bygget så langt man kunne registrere. Det virker allikevel litt «søkt» at kondens skal oppstå ved stålbjelke ved yttervegg for å vandre via sprekk til det punktet det drypper ned. Man burde også ha fått drypp der kondensen oppsto. Sprekken har kalkutslag som viser tidligere fukttransport ned gjennom sprekk.
