# SON HAVNELAGER

## FUKT I TAK

**Jarle Hatlelid AS**

Dokumentnr. 2115 - 01  
Versjon 2  
Utgivelsesdato 10.05-2021  
Utarbeidet Jarle Hatlelid

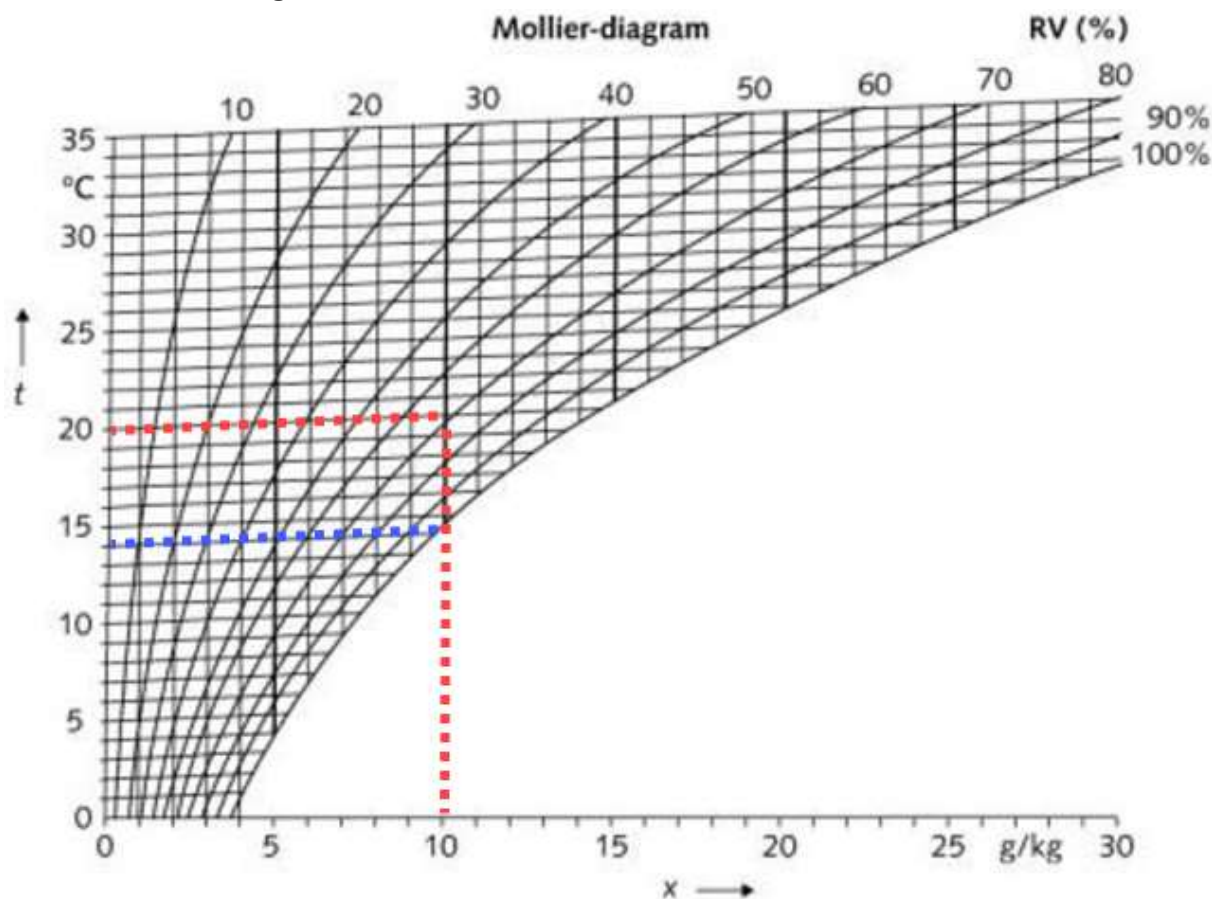
### 3.2.3 Mollier diagram

Det er plassert et hygrometer under hvert av de aktuelle lekkasjepunktene og ved befaring var 16% RF register under lekkasjepunkt 1. Dette er overraskende og spesielt tørr luft. Luften er her tørrere enn rommet under. RF synker når temperatur øker og varm luft er lettere enn kald. Kuldebroer og utettheter vil imidlertid kjøle luften i et lukket rom over himling. Det kan tyde på at en utett detalj i overgang vegg / dekkel og «gunstig» vindretning fører uteluft (5grader og antatt RF 50%). Om denne luften får dominere luften over himling vil nettopp RF bli ca. 15-20%. (Se Mollier diagram).

Mollier diagram benyttes bl.a. for å se når det oppstår kondens i luft som kjøles ned.

Med vasking i lokalet vil man få høy relativ fuktighet (RF) i luften.

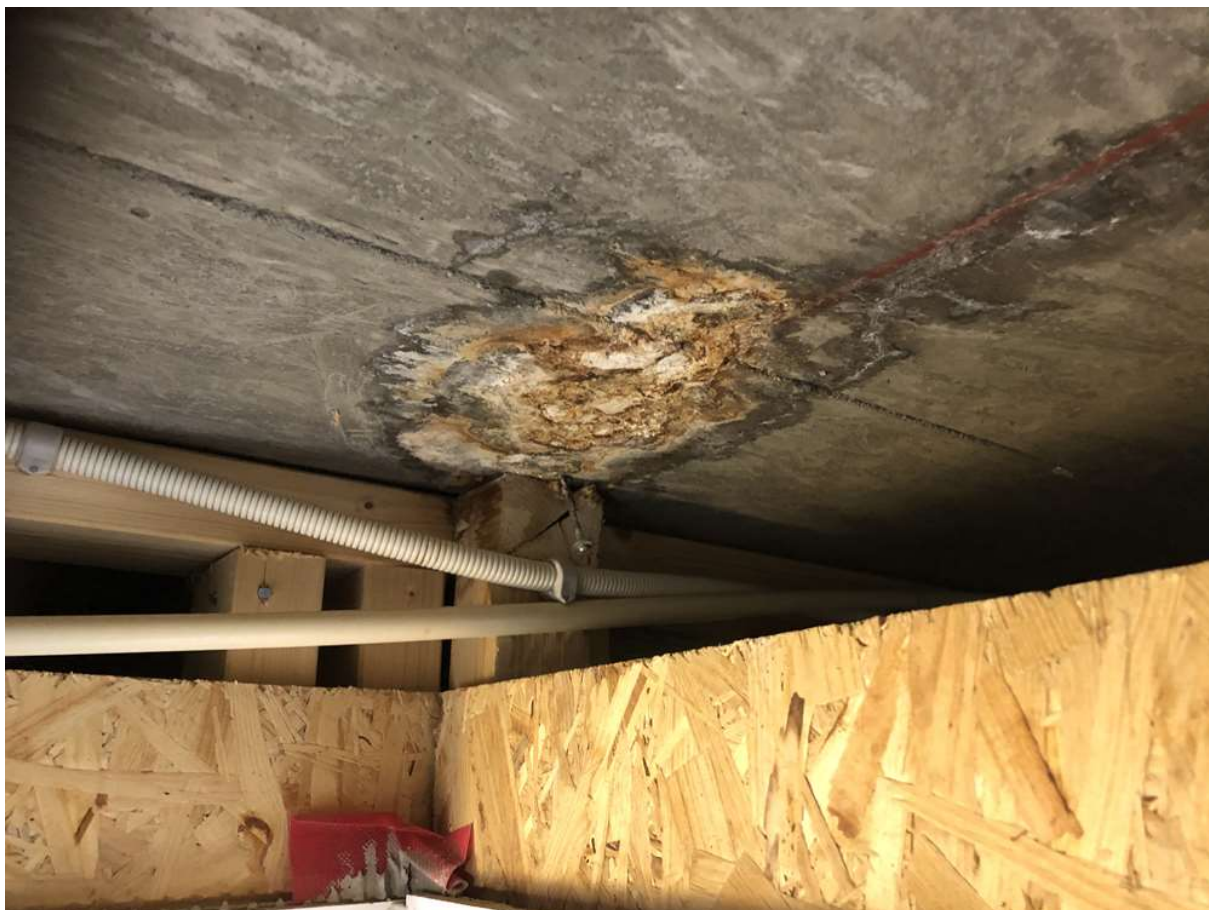
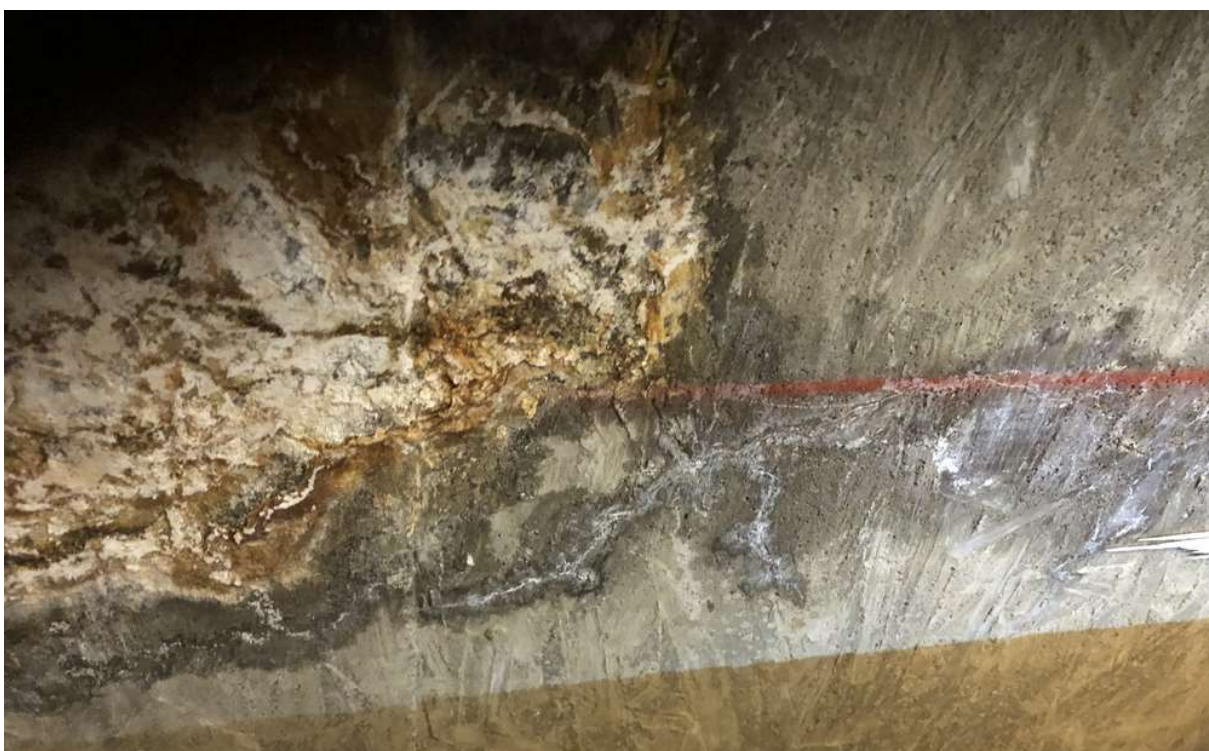
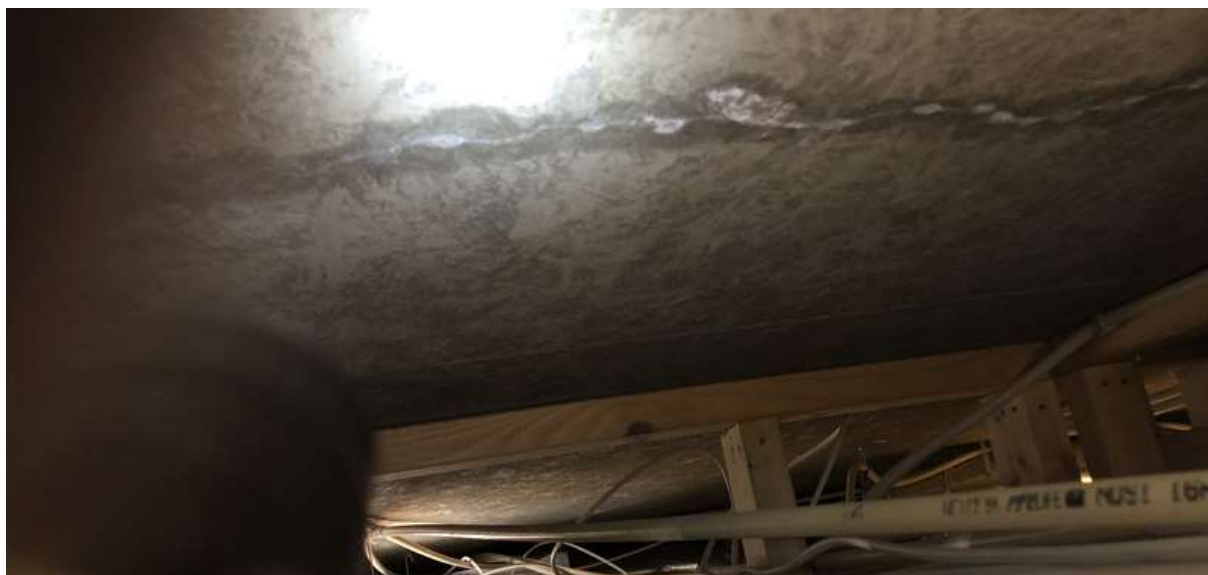
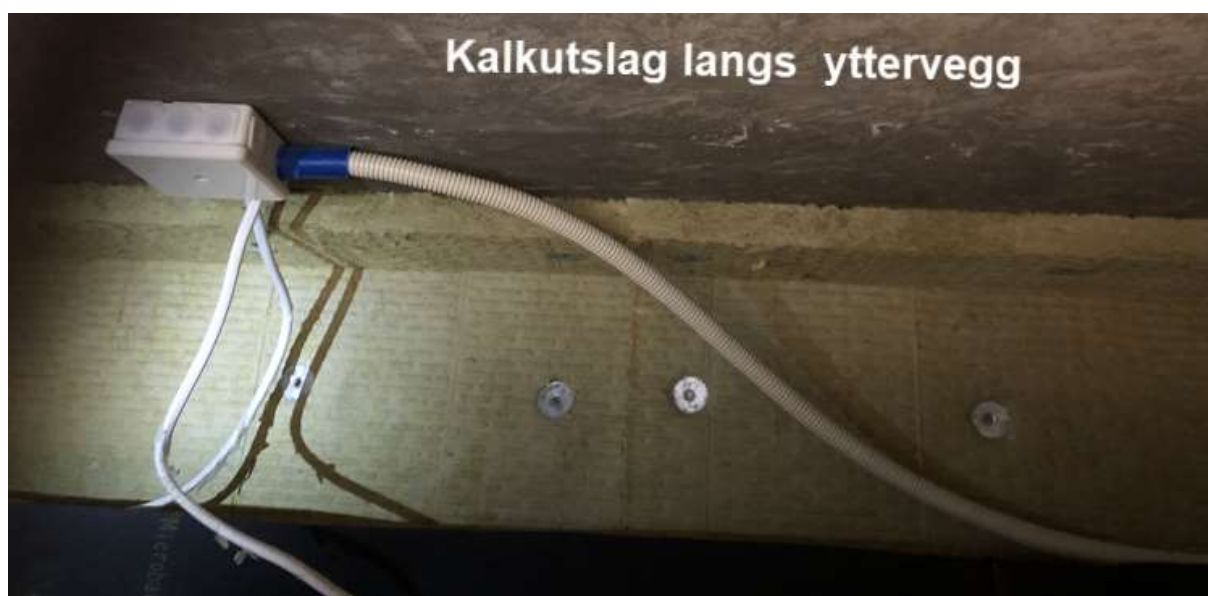
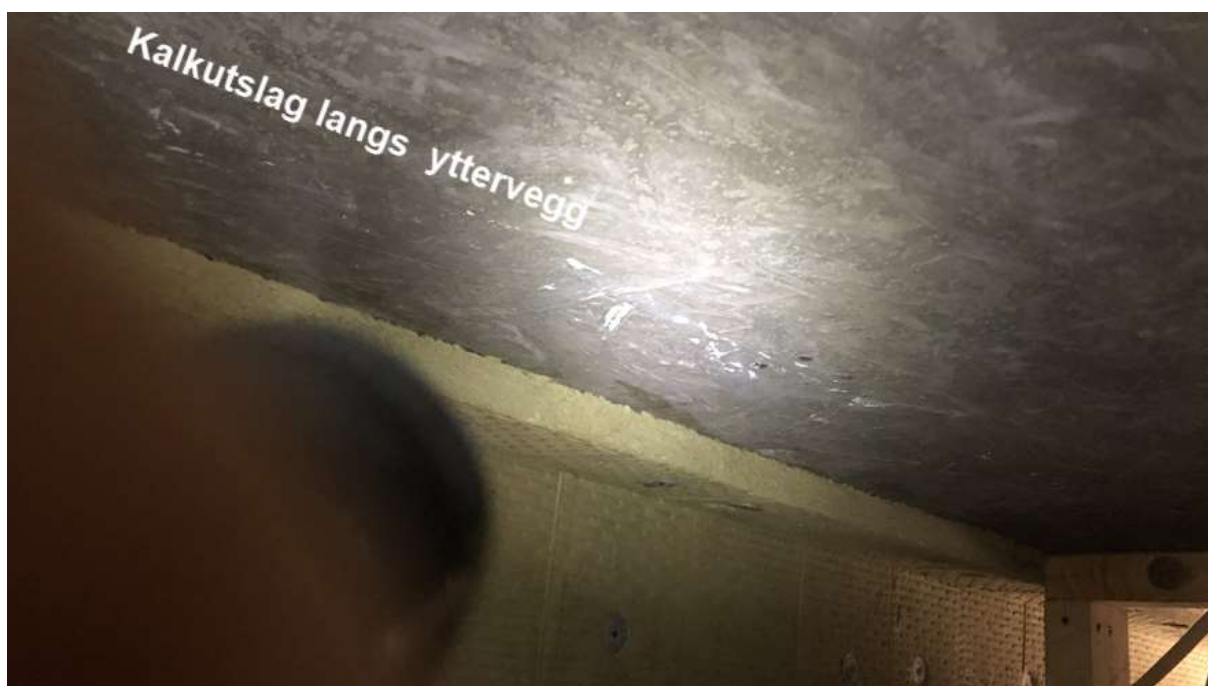
### 4.2 Lekkasjepunkt 2

Inspeksjon av tak viser riss med kalkutslag fra lekkasjepunkt på tvers av bygget så langt man kunne registrere. Det virker allikevel litt «søkt» at kondens skal oppstå ved stålbjelke ved yttervegg for å vandre via sprekk til det punktet det drypper ned. Man burde også ha fått drypp der kondensen oppsto. Sprekken har kalkutslag som viser tidligere fukttransport ned gjennom sprekk.
